Baudirektion des Kantons Zug  
Tiefbauamt

# Schilfschutz Zugersee

Erfolgskontrolle über die Schilf- und Uferschutzmassnahmen 1998 - 2006  
und Mehrjahresprogramm bis 2012

20. Februar 2007

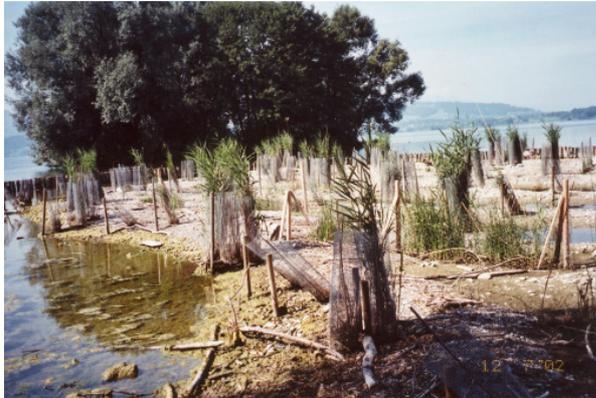
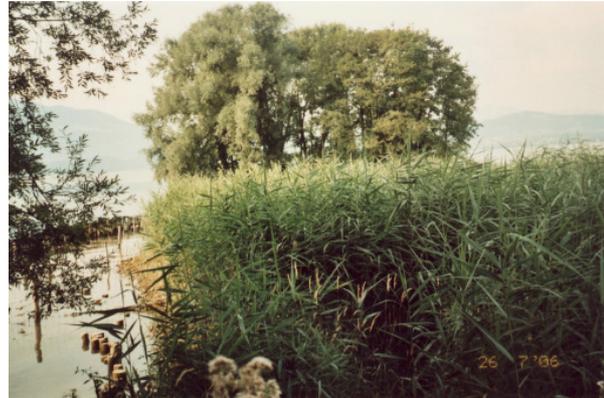
*Schilfschutz lohnt sich: Mit gezielten Massnahmen werden Schilfbestände geschützt und regeneriert. Uferaufwertung beim Brüggli in Zug: Links Zustand 2002, rechts Zustand 2006.*

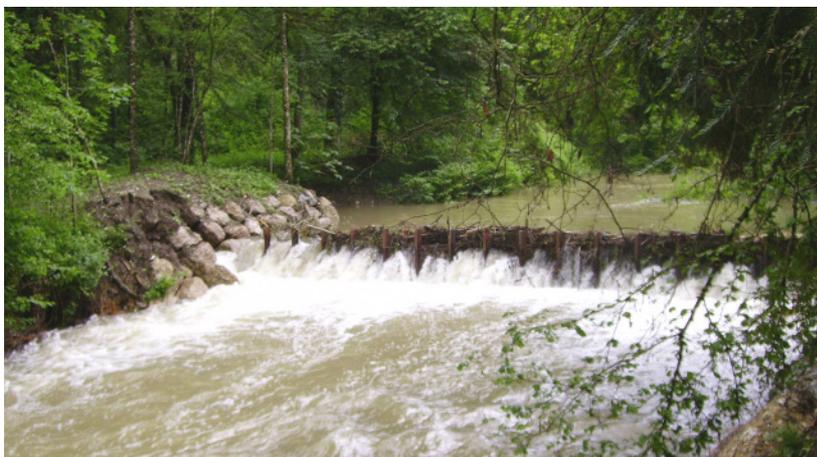
Rechen zum Rückhalt von Schwemmholz im Lorzetobel

Durch die Wirkung des Rechens wird eine Reduktion des Schwemmhölzeintrages in den See erwartet. Die Einsatzhäufigkeit und -intensität werden dadurch voraussichtlich abnehmen. Die verbleibenden Einsätze für die Bergung von Schwemmgut werden dank dem neuen Mähboot effizienter durchgeführt werden können. Die Gefahr, dass Schwemmgut in grösseren Mengen durch Wind und Wellen an die schilfbestanden Ufer getrieben wird, ist reduziert. Das Risiko einer mechanischen Schädigung der Schilfbestände durch Schwemmgut konnte dadurch vermindert werden.

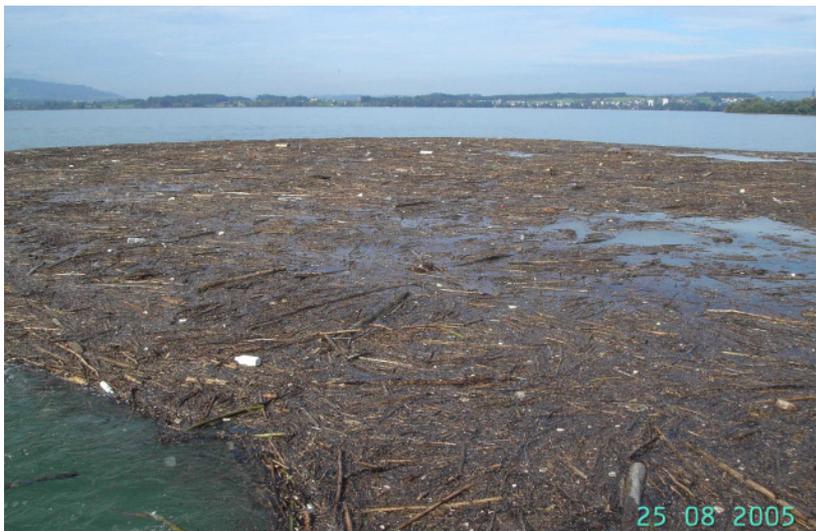
Schwemmhölzteppich vor der Lorzermündung

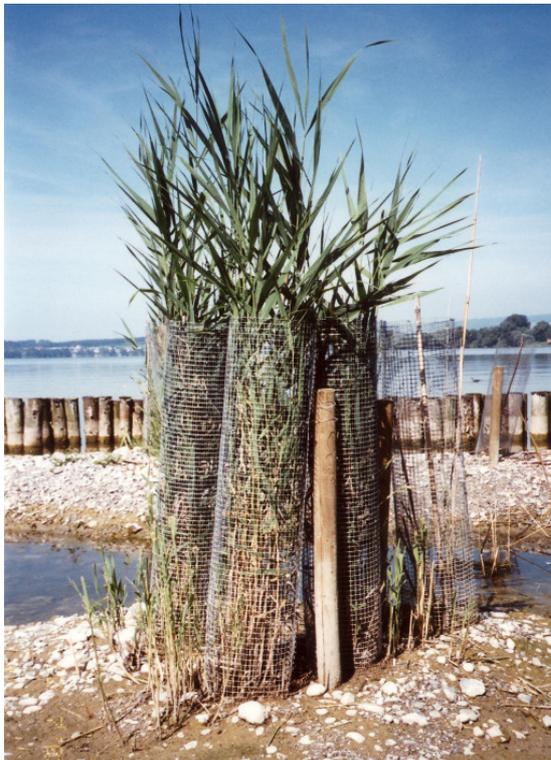
Der Verbissdruck durch Wasservögel wird am Zugersee als sehr hoch und für die Bestände als sehr nachteilig beurteilt. Verbisschäden durch Wasservögel stellen an sich einen natürlichen Belastungsfaktor für Schilfbestände dar, welcher in einem vitalen Ökosystem im Allgemeinen kaum zu Problemen führt. Sind die Schilfbestände jedoch z.B. infolge eines hohen Algenaufkommens geschwächt, so ist deren Regenerationskraft vermindert und Verbisschäden führen zu einer empfindlichen Schwächung der Schilfbestände. Durch das plötzliche Auftreten von neuen Wasservogelarten wie z.B. der Graugans wurden zudem der Frassdruck massiv erhöht und die Schilfbestände dauerhaft geschädigt.

Geschützte Schilfhalme innerhalb und Verbisschäden ausserhalb des Schutzgitters. (Lorzemündung, Uferabschnitt 2, Juli 2002)

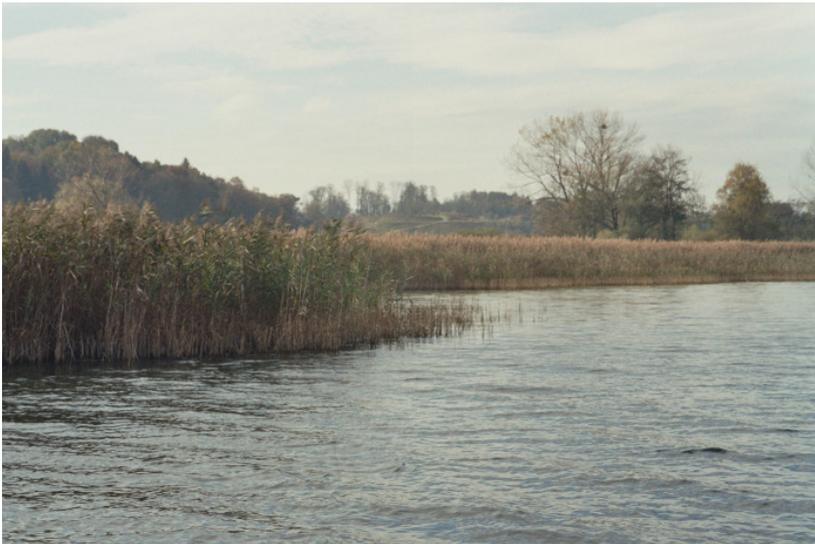
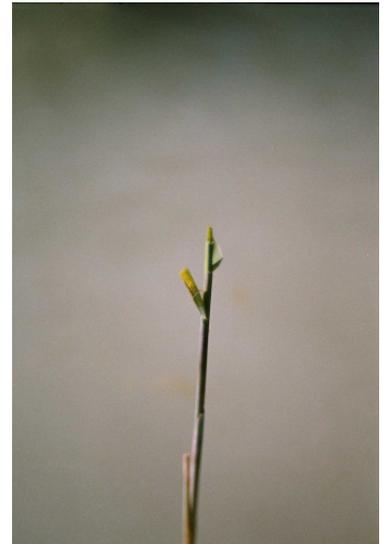
Verbisschäden an einem Schilfbestand im Naturschutzgebiet Dersbach (Uferabschnitt 10, links), Verbisschaden an einem einzelnen Schilfhalm (rechts)

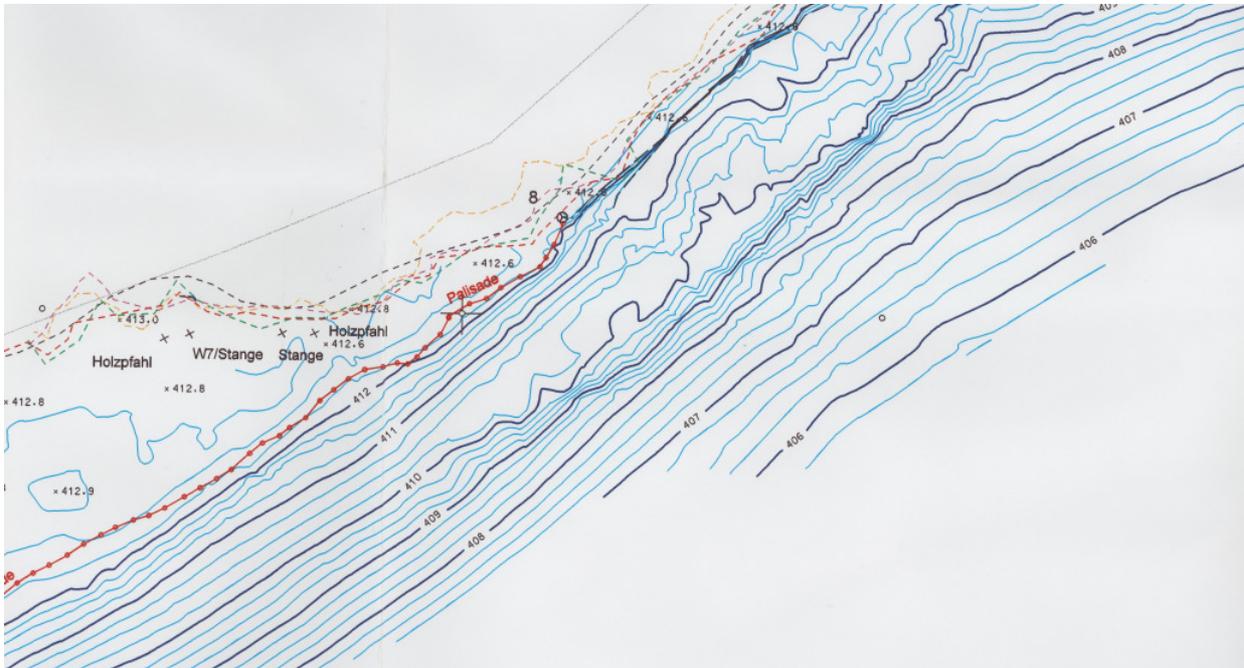
Ausschnitt aus der bathymetrischen Vermessung des NSG Dersbach (Uferabschnitt 10). Die Unterwassertopografie wird sichtbar: links im Bild eine Flachwasserzone, welche auf der Kote 412.25 in eine regelmässig abfallende Halde übergeht, weiter rechts bei Pfahl Nr. 8 ist die Erosionskante zwischen 412.25 und 411.25 zu erkennen.

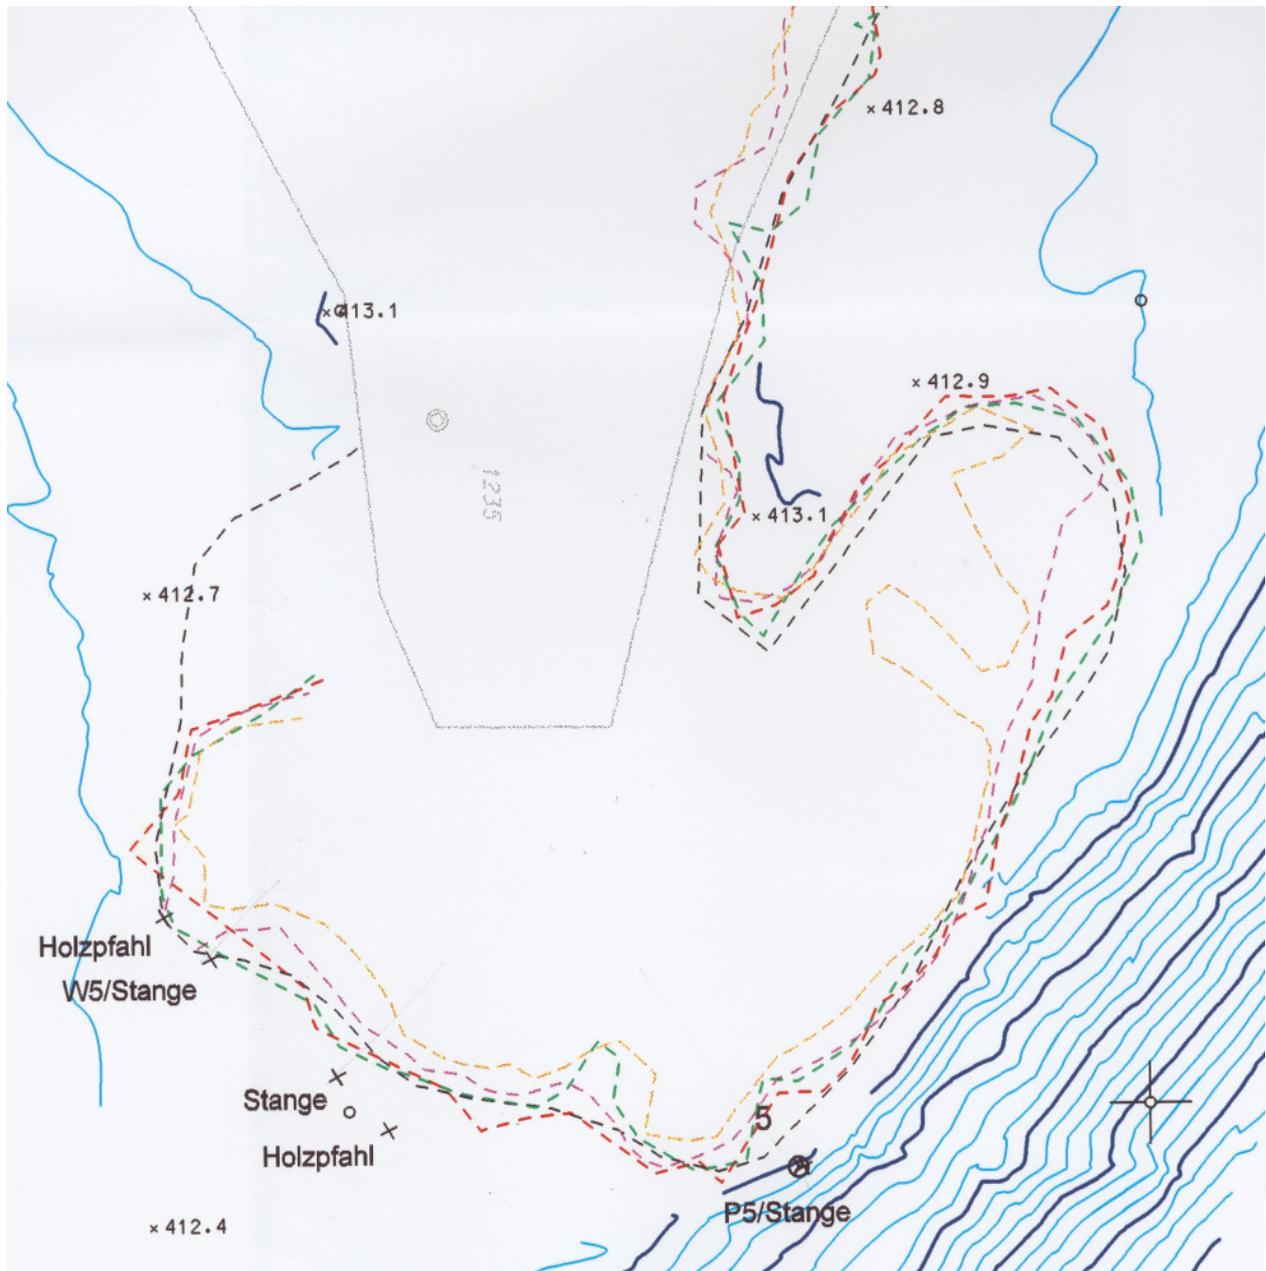
Gewässervermessung und Schilfkartierung Zugersee, Ausschnitt NSG Dersbach (Uferabschnitt 10), mit Schilffrontlinien:

Der starke Rückgang von 2005 auf 2006 rechts im Bild ist auf der Foto auf Seite 11 als Folge von Verbisschäden erkennbar. Zur Zeit der Schilffrontvermessung 2006 lag der Seespiegel oberhalb der abgefressenen Halme.

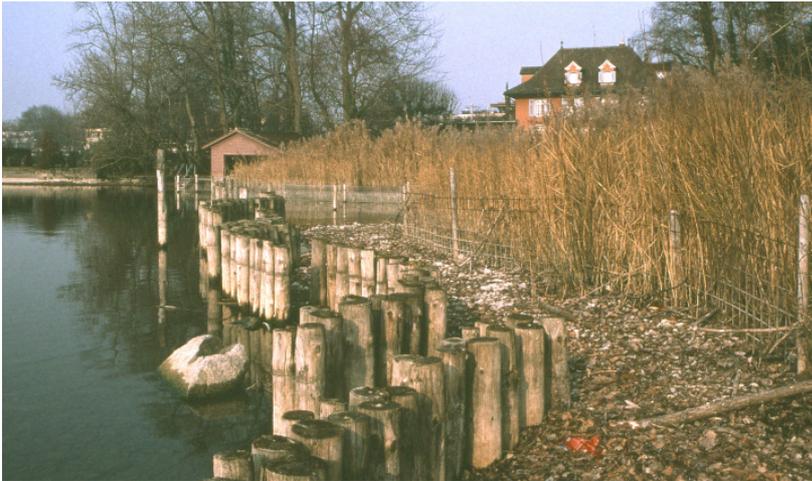
Die Palisaden wurden bei der Lorzemündung zum Schutz der Kiesschüttung vor Erosion gebaut, im Naturschutzgebiet Dersbach dagegen wurde die Palisade als Wellenbrecher konzipiert. Während die Palisaden bei der Lorzemündung in Kombination mit den Schilfzäunen einen wirksamen Schutz des neu angelegten, naturnahen Ufers bewirkt, ist im Naturschutzgebiet Dersbach trotz Beruhigung der Wellen und Rückhaltung von Schwemmholz und Treibgut keine Wirkung feststellbar.

Palisadenreihe und Zaun zum Schutz der Kiesschüttung und der Schilfpflanzung vor der Lorzemündung (Uferabschnitt 2, 2006)

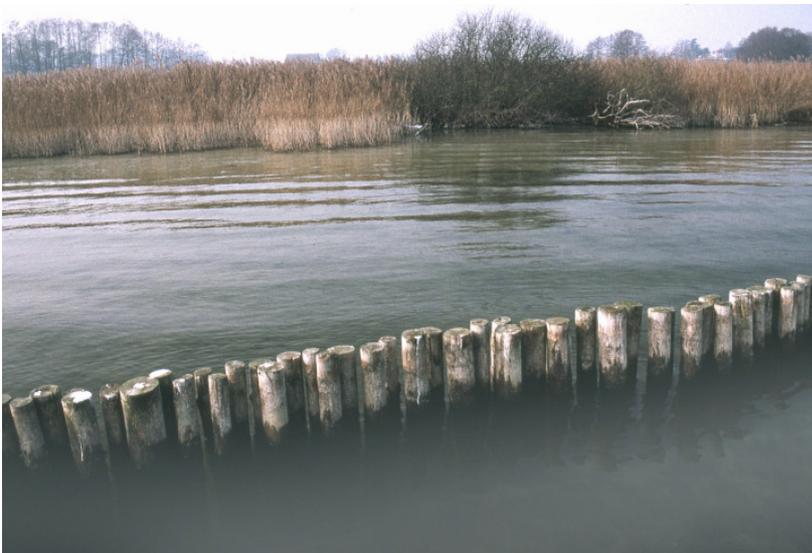
Palisadenreihe im NSG Dersbach, (Uferabschnitt 10, 2006). Der Bildausschnitt entspricht dem Kartenausschnitt auf Seite 12.

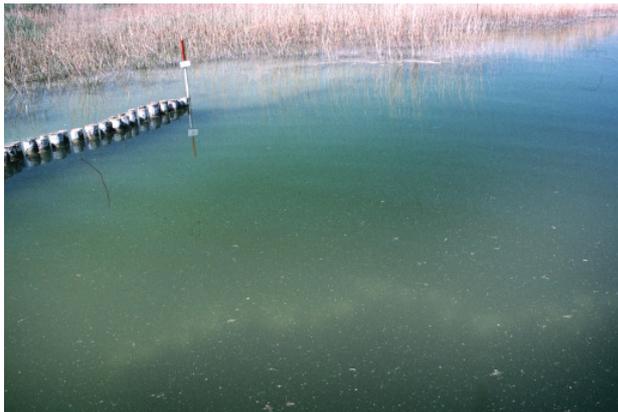
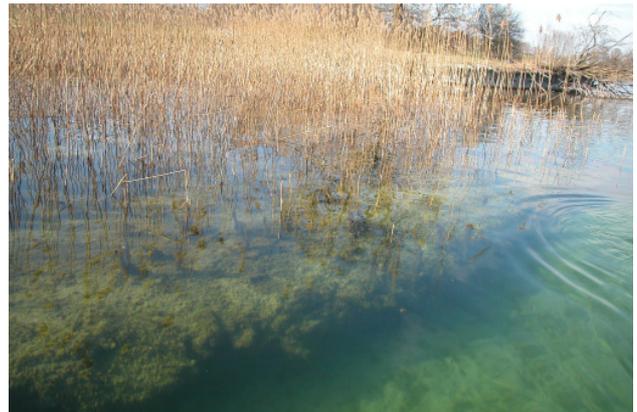
An verschiedenen Stellen des Ufers ist ein spezielles Phänomen zu beobachten: Senkrechte Abbruchkanten von rund 1 m Höhe ziehen sich parallel zur Schilffront durch die Flachwasserzone. Durch die Erosion bewegen sich diese sog. Kliffe landwärts. Als Folge dieser fortschreitenden Erosion werden Schilfbestände unwiederbringlich verloren gehen.

Links: Im Vordergrund und nur schwach erkennbar die Unterwasserpalisade im NSG Dersbach (Uferabschnitt 10). Der weiss-rote Pfahl ist als Nr. 8 im Kartenausschnitt auf Seite 12 eingezeichnet.  
Rechts: Erosionskante vor einem Schilfbestand bei Buonas (Uferabschnitt 12)

2000 wurde eine (Unterwasser-)Palisadenreihe vor die bestehende Erosionskante gebaut. Die Länge der Palisadenreihe beträgt ca. 40 m, die Höhe über Grund ca. 2.2 m und die Kronenhöhe liegt ca. 1.6 m unter dem mittleren Wasserstand.

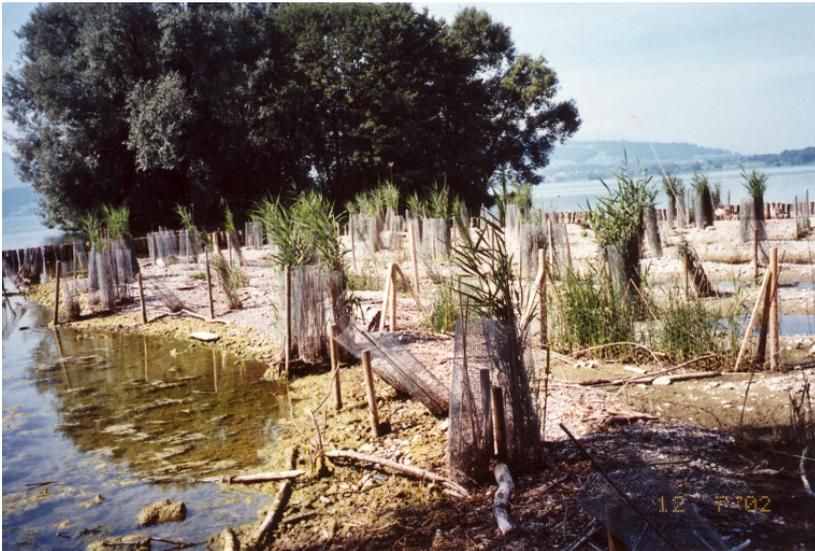
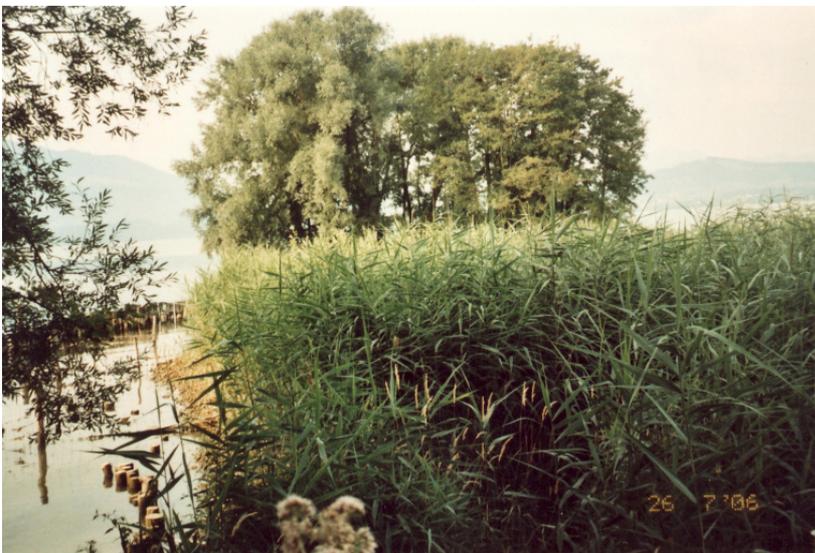
Der Erfolg der Schilfpflanzung war zu Beginn durch den starken Frassdruck von Graugänsen in Frage gestellt. Dank des Anbringens eines Verbissschutzes präsentiert sich der Schilfbestand heute vital. Infolge des hohen Wasserstandes während der Bauzeit und der speziellen Rahmenbedingungen – das geschüttete Material stammte aus der Baggerung, eine zeitliche Verschiebung war nicht möglich – wurde die Kiesschtüttung höher als geplant. Dadurch entspricht das neu geschaffene Terrain einem Standort eines Landschilfbestandes und eines Auengehölzes. Unter diesen Bedingungen wird der angepflanzte Schilfbestand durch aufwachsende Gehölze, insbesondere Weiden, konkurrenziert. Soll dennoch das Schilf gefördert werden, müssen die aufkommenden Gehölze regelmässig entfernt werden, damit sich ein geschlossener Schilfbestand entwickeln kann.

Kiesschüttung und Schilfpflanzung bei der Lorzemündung (Uferabschnitt 2). Aufnahme vom Juli 2002 (oben) und vom Juli 2006 (unten)

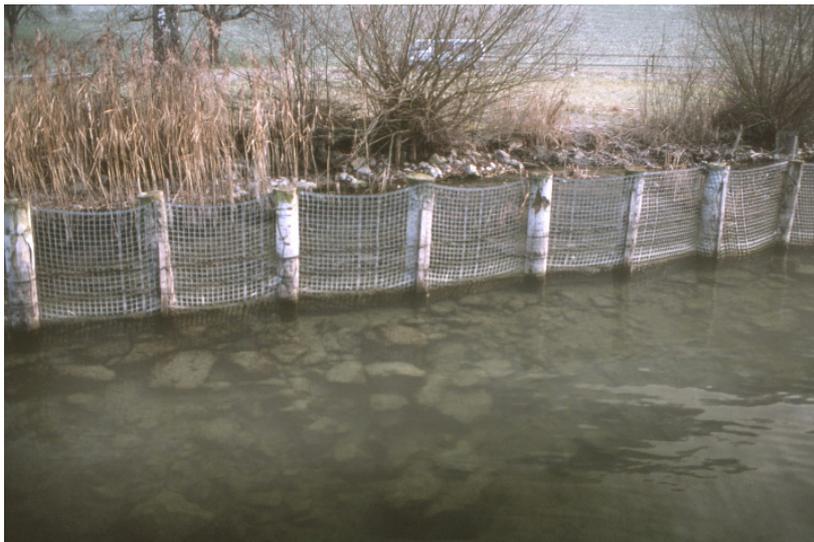
Das Ufer scheint stabil zu sein. Das Schilf hat sich bis heute allerdings nicht ausgedehnt. Die Schilf-Ballenpflanzung vom Januar 06 scheint immerhin angewachsen zu sein. Aufgrund der kurzen Zeit muss aber mit einer Beurteilung noch zugewartet werden. Durch die Vorgrundsicherung mit einer Böschungsfussicherung aus Blöcken bleiben die schmale Flachwasserzone und damit auch der Schilfstandort dauerhaft geschützt.

Böschungsfussicherung aus Steinen und Schutzzaun (Eiola, Uferabschnitt 15)

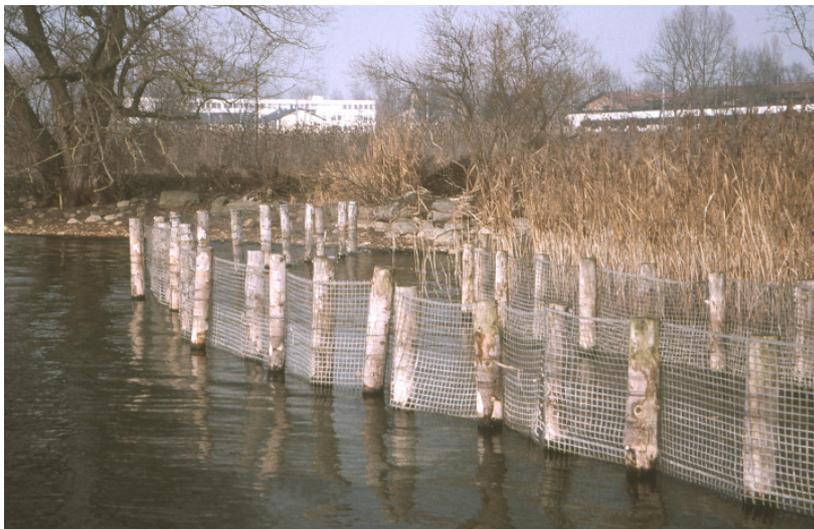
Die Schilfbestände erholen sich. Das Schilf hat sich innerhalb der Zäunung ausgedehnt und verdichtet, und der Anteil rispenbildender Halme hat zugenommen. Die Belastung durch Treibgut konnte reduziert werden. Auch der Frassdruck wurde reduziert.

Schilfschutzzäune Innere Lorzenallmend, ausserhalb NSG (Uferabschnitt 3, 2006)

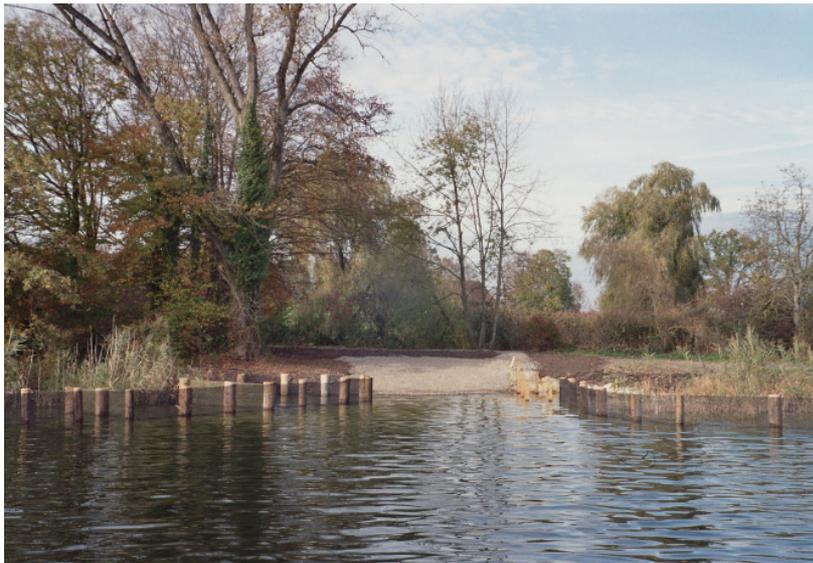
Uferrenaturierung in Zwijeren: Entfernung der Ufermauer, Abflachung des Ufers, Schutzbauten für Schilf, Gehölzpflege und landseitige Aufwertung
