Baudirektion des Kantons Zug  
Tiefbauamt

# Schilfschutz Zugersee

Erfolgskontrolle über die Schilf- und Uferschutzmassnahmen 1998 - 2006  
und Mehrjahresprogramm bis 2012

20. Februar 2007

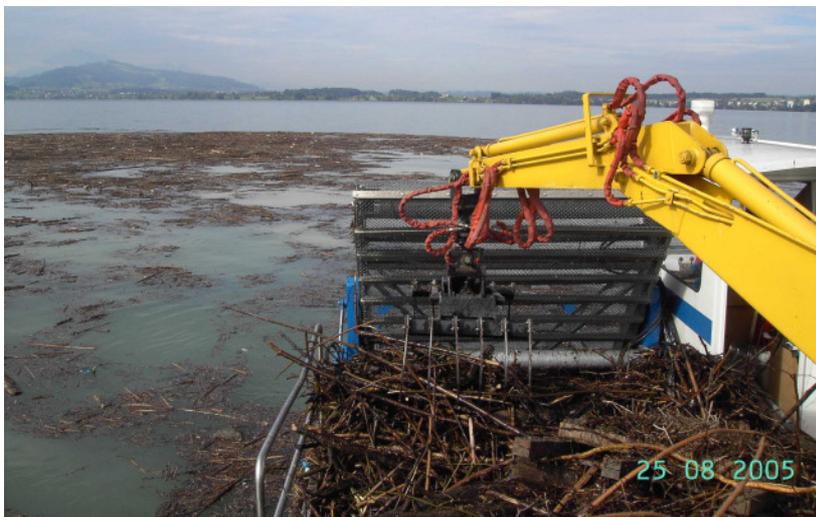
Bergung von Schwemmhölz mit dem neuen Seereinigungsboot

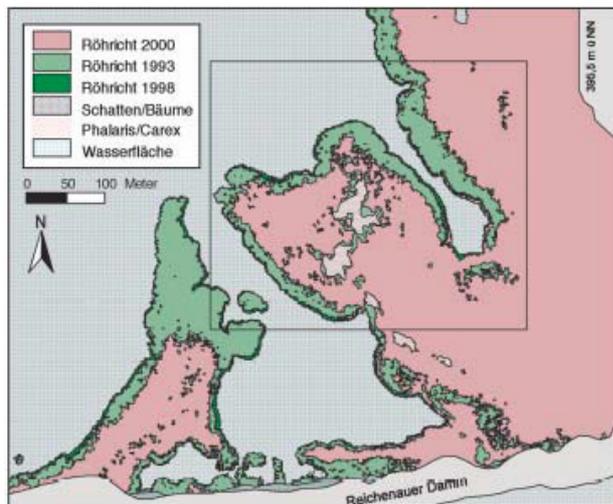
◀ Fig. 4

**Fig. 4.** Röhrlichbestände der Jahre 1993, 1998 und 2000 im NSG Wollmatinger Ried (Nordteil).

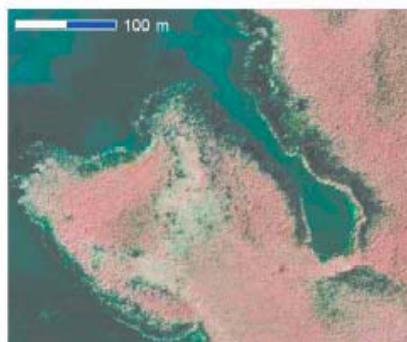
◀ Fig. 5

**Fig. 5.** Ausschnitt aus einem CIR-Luftbild des Wollmatinger Rieds (Nordteil) vom 21.7.2000. Der gezeigte Ausschnitt ist in Abb. 4 markiert. Deutlich erkennbar ist die Lagunenbildung landseitig eines Bandes von z.T. noch intakten Röhrlichbeständen.

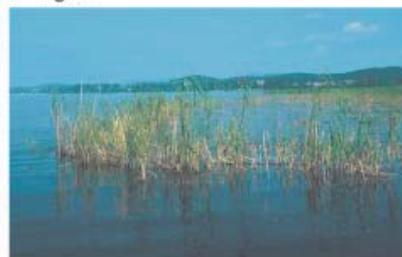
▼ Fig. 6

**Fig. 6.** Blick von der Seeseite auf eine Absterbelagune hinter teilweise intakten Schilfbeständen im Nordteil des Wollmatinger Rieds.
