D Projektgrundlagen

D Beläge

## D 8.02 Belagsinstandsetzung bei Gräben

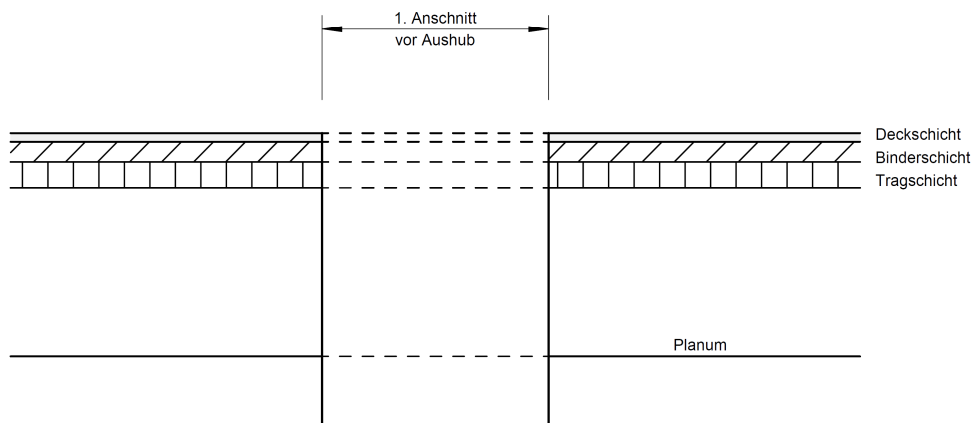
### 1. Aushub

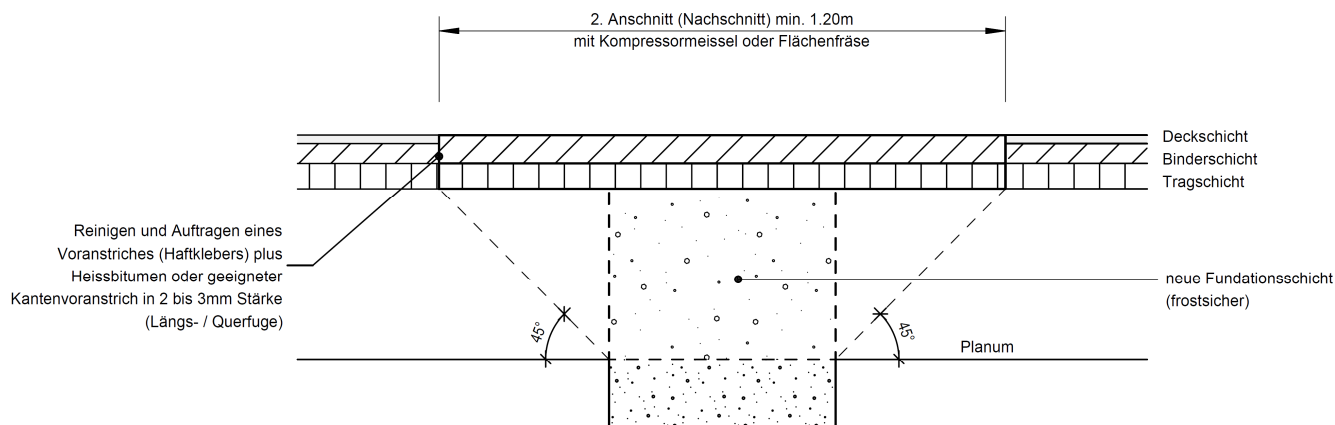
### 2. Wiederherstellung Phase 1 (ohne Deckbelag)

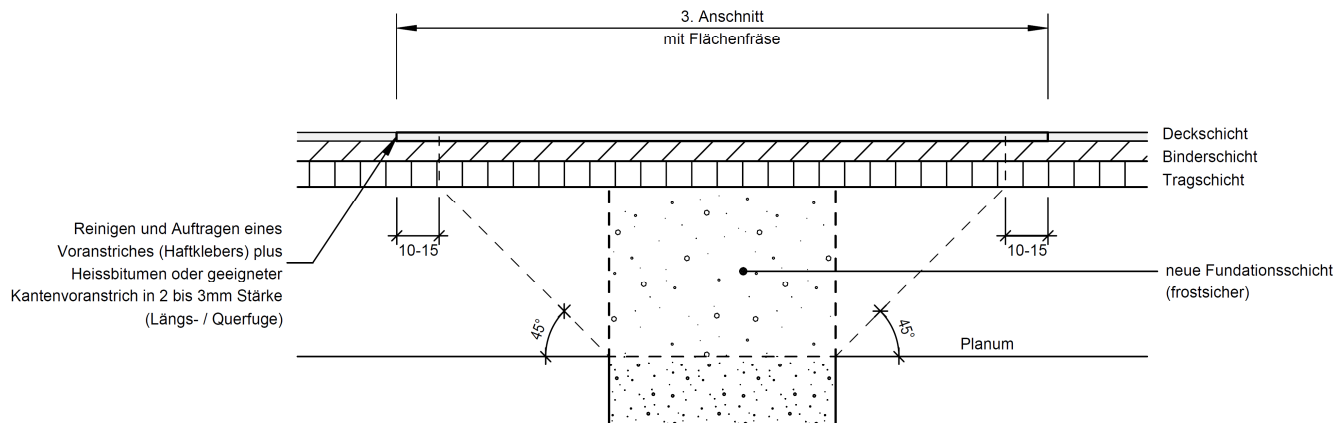
### 3. Wiederherstellung Phase 2 (mit Deckbelag)

Erfolgt ca. 1 Jahr später
