Umgang mit Quecksilberbelastung

Fallbeispiel Luxram Licht AG

Kilian Aregger

Sachbearbeiter Belastete Standorte

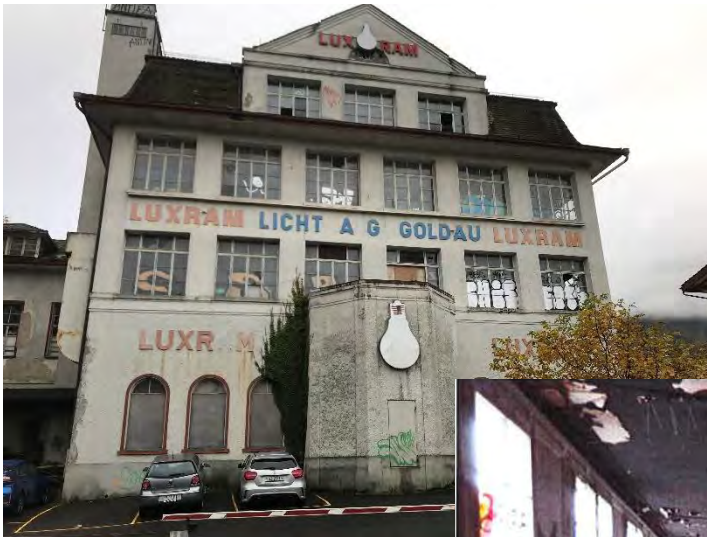
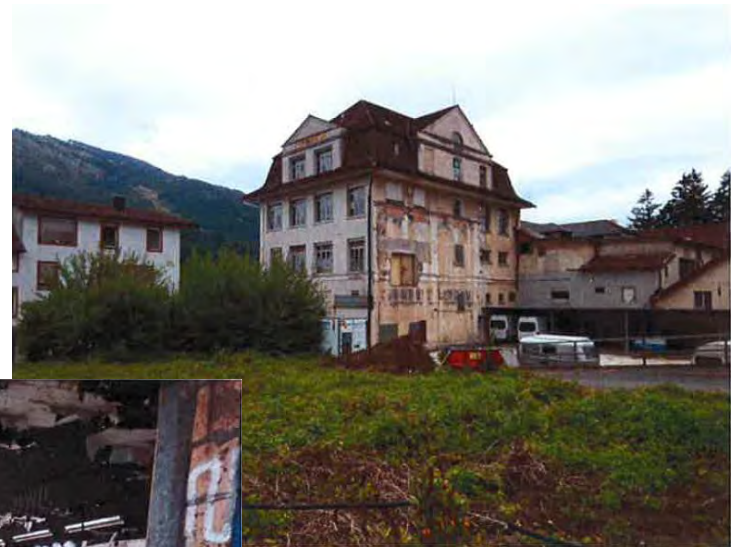
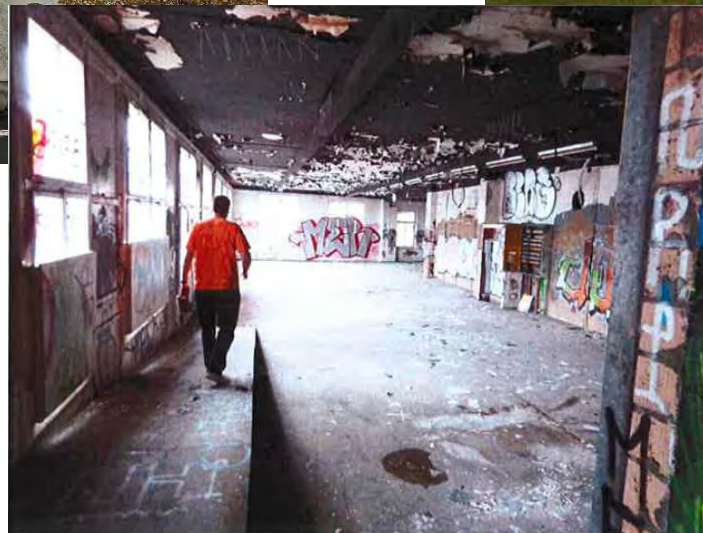
- Heute Gebäude teilweise ungenutzt oder an Gewerbetreibende vermietet

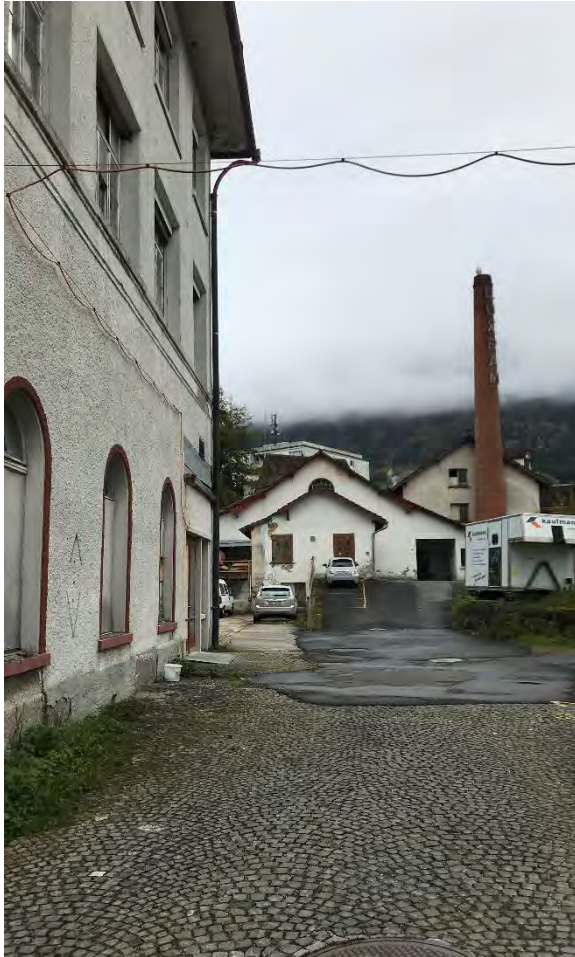
- 2000 Eintrag im **Kataster der belasteten Standorte** (KbS)
 - 2001 Erste historische Abklärungen; keine Angaben über Anwendung von Quecksilber
 - 2014 Geplanter Neubau eines Parkplatzes auf dem ehemaligen Luxram-Areal
- Aufforderung zur Voruntersuchung nach Altlastenverordnung (AltIV)

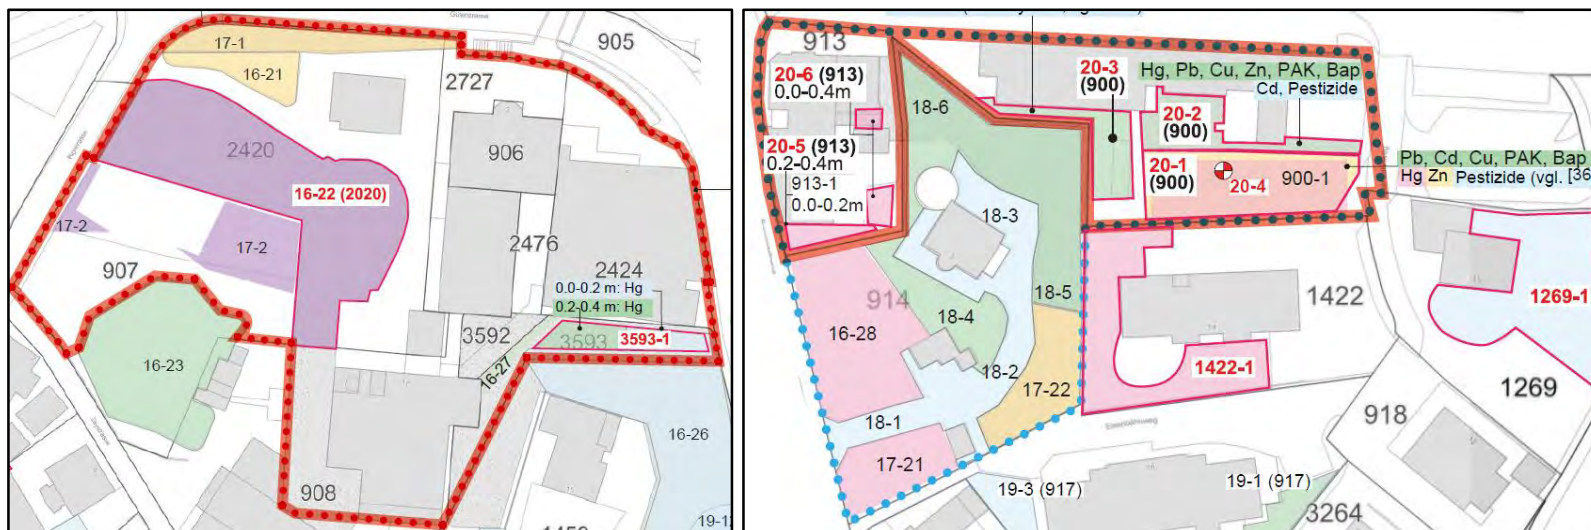
Situation Boden: Starke Belastungen durch Quecksilber

Quecksilbergehalt		
< 0.5 mg/kg	Unbelastet	Keine Konsequenzen
0.5 – 2.0 mg/kg	Schwach belastet	Normale Nutzung möglich, Registrierung als Bodenbelastung, kontrollierte Bodenverschiebung
> 2.0 mg/kg	Stark belastet	Eintrag in KbS als sanierungsbedürftiger Standort

Schutzgut	Sanierungsmassnahmen
Boden	<ol style="list-style-type: none">1. Bodenabtrag bis < 2 mg/kg Hg erreicht werden → Entlassung KbS, Aufnahme in Prüfperimeter2. Totaldekontamination (bis 0.5 mg/kg Hg erreicht werden) → Entlassung KbS, keine weiteren Konsequenzen
Oberflächengewässer	Spülen und Abpumpen des alten Kanalisationssystems
Grundwasser	Aushub/Entsorgung der Hotspots

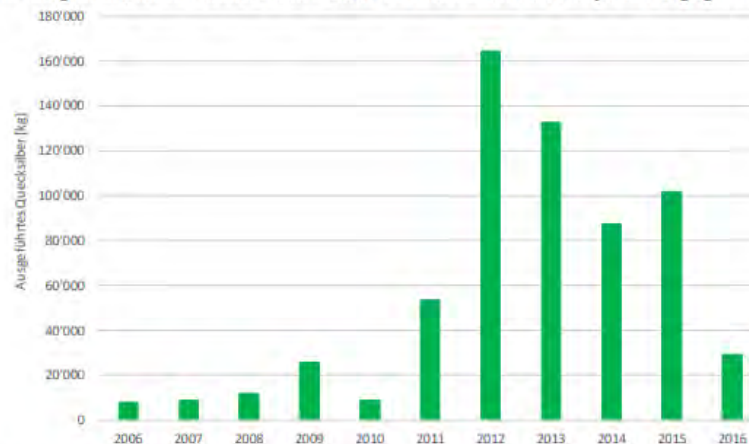
Schweizer Ausfuhren von metallischem Hg der Jahre 2006 – 2016

In Kilogramm, für die Jahre 2006 – 2007 ist Produktion des Recyclers angegeben
